Brama Grodzka integralnie związana jest z murami obronnymi miasta Lublina, które będą przedmiotem naszego opracowania w najbliższej przyszłości. Toteż w wyprzedzającej je dokumentacji Bramy nie podnosimy szerzej problematyki murów odnosząc ją do spodziewanej monografii urządzeń obronnych Lublina. Pod względem kwerendy studium Bramy bardzo zyskało na sprzężeniu z równoległym przygotowaniem opracowania murów, dla którego to celu wykonana została przez mgr Ewę Szczęch całościowa kwerenda z ksiąg dochodów i rozchodów miejskich, dotychczas nigdy nie penetrowanych systematycznie.

Gotyckie pochodzenie Bramy i jej zasadnicza przebudowa dokonana przez Merliniego w 1785 r. - były to fakty powszechnie znane i ustalające prawidłowo historię budowli. Tym niemniej udało się znacznie bardziej uściślić jej dzieje budowlane, przy czym zupełnym novum są przesłanki o istnieniu trzeciego, przedbramowego członu od strony Zamku, co potwierdzić mogłyby badania archeologiczno-architektoniczne obiektu.

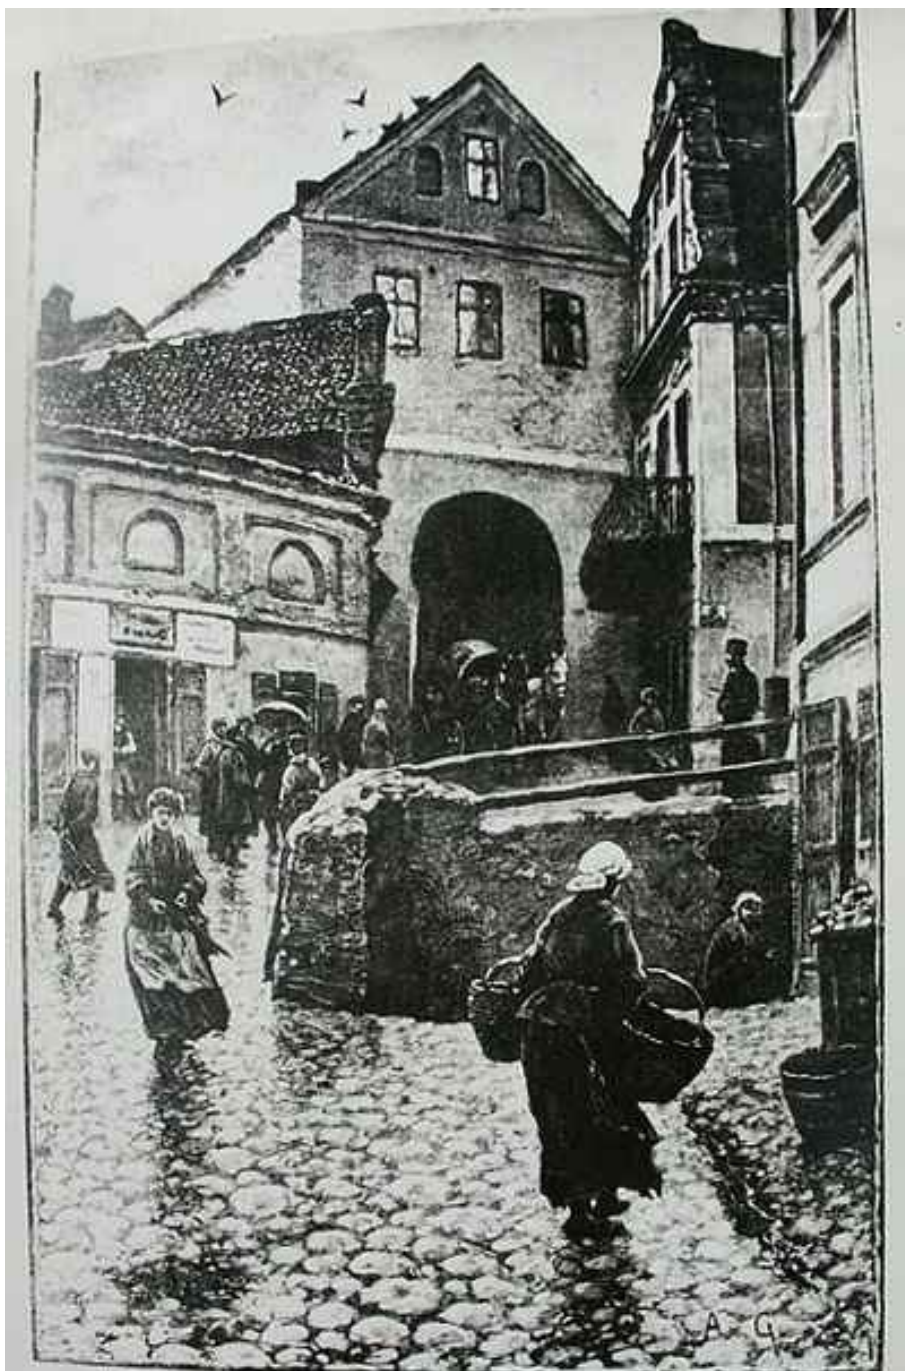
Brama żydowska w Lublinie. Rysunek oryginalny A. Gierymskiego. (1895)

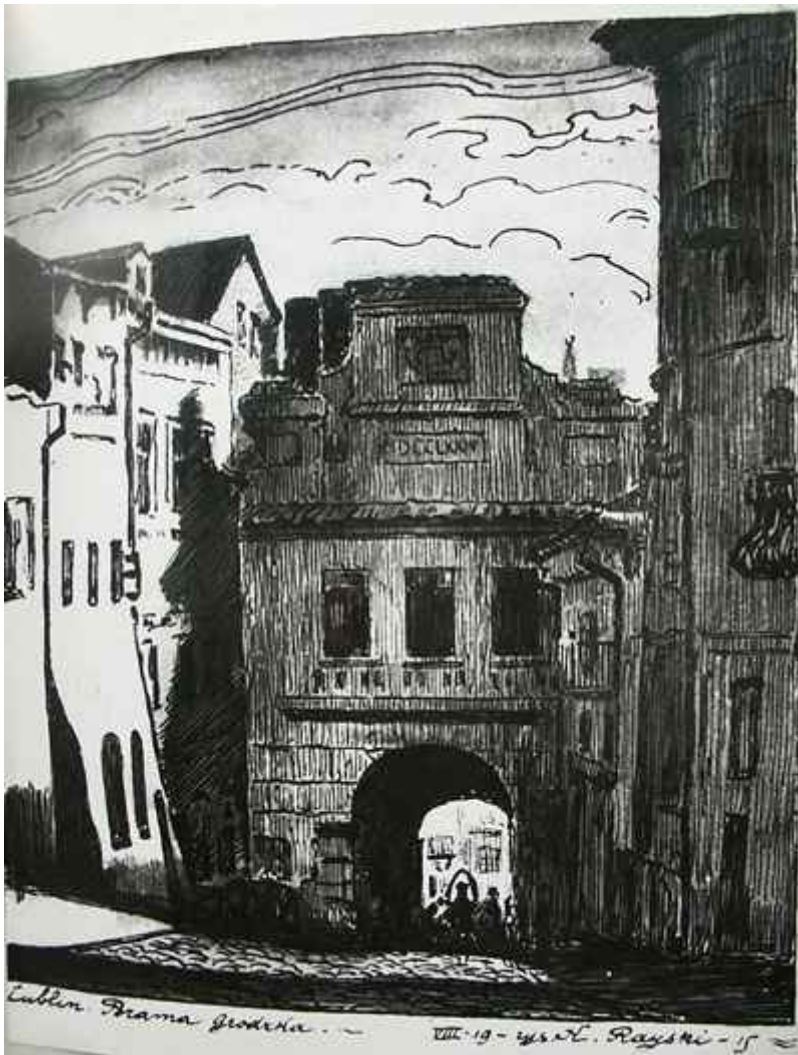
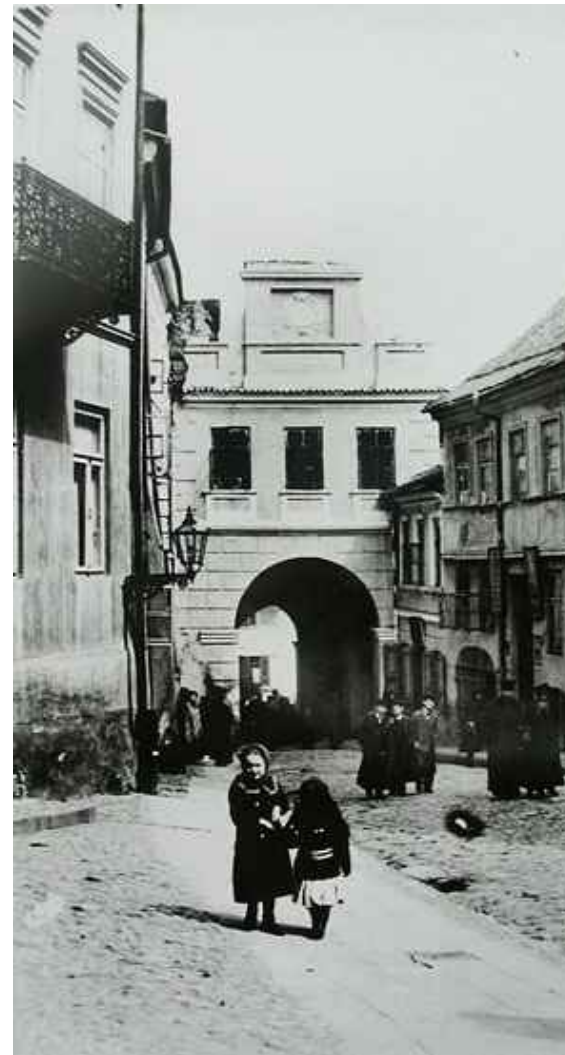
Wy tłumaczenie tego stanu rzeczy przynoszą plany bramy z okresu międzywojennego przechowywane w aktach Inspekcji Budowlanej /por. ilustracje/. Mianowicie to co pisano w 1857 r. o "wyższym mieszkaniu od strony zamku i o potrzebie założenia podłogi nad przejazdem dla ocieplenia - rozwiązano w ten sposób, że utworzono ponad przejazdem niziutkie pomieszczenie /1,5 m/ oświetlone tym właśnie dużym oknem, a dostępne z pięterka nad d. stajniami, podczas gdy właściwe I piętro Bramy było dostępne schodkami z korytarza i poprzedzającej je dawnej "izdebki". Innowacje te nastąpiły w przedziale czasowym 1887-1912, czego nie umiemy bardziej uściślić. Pomocą mogłoby być zdjęcie fotograficzne ze zbiorów ISPAN, a ukazujące już owo okno koszowe w elewacji Bramy, ale jest to fotografia wydatowana tylko w przybliżeniu na koniec XIX w., lub pocz. XX w. /il./

Jak wynikałoby ze wspomnianej inwentaryzacji Bramy w okresie międzywojennym wszystkie sklepy od strony południowej komunikowały się z wnętrzem Bramy, z nich z pierwszego - największego - wydzielony był korytarzyk komunikujący z wnętrzem Grodzka 21, co utrzymało się do dzisiaj, natomiast w/g tejże inwentaryzacji wszystkie otwory po przeciwnej stronie przejazdu były zamurowane /?/, czemu przeczą mieszkańcy.

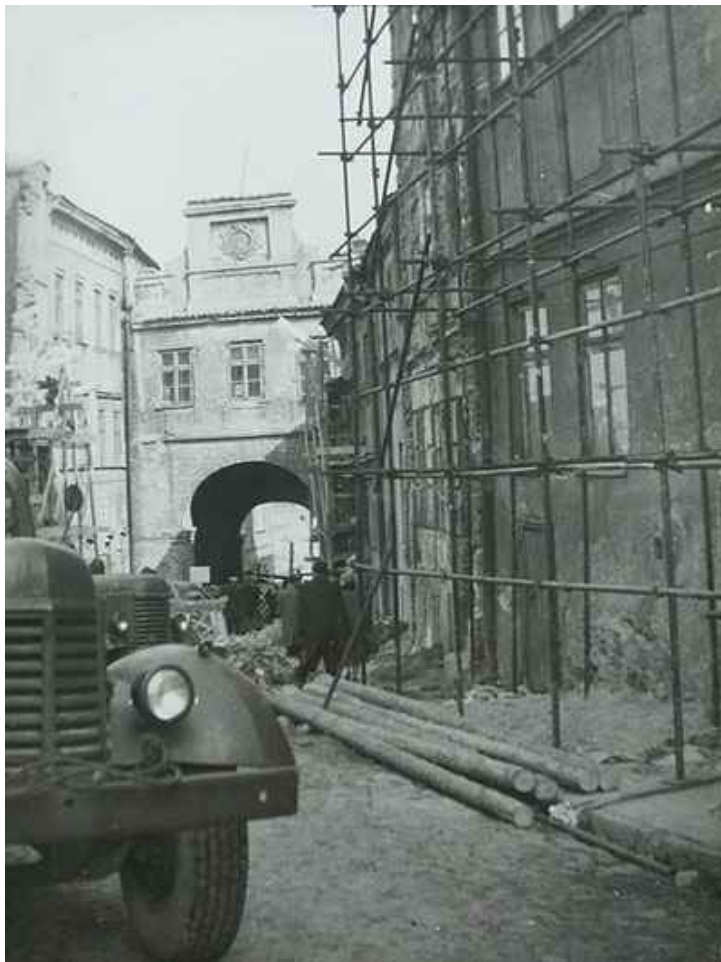
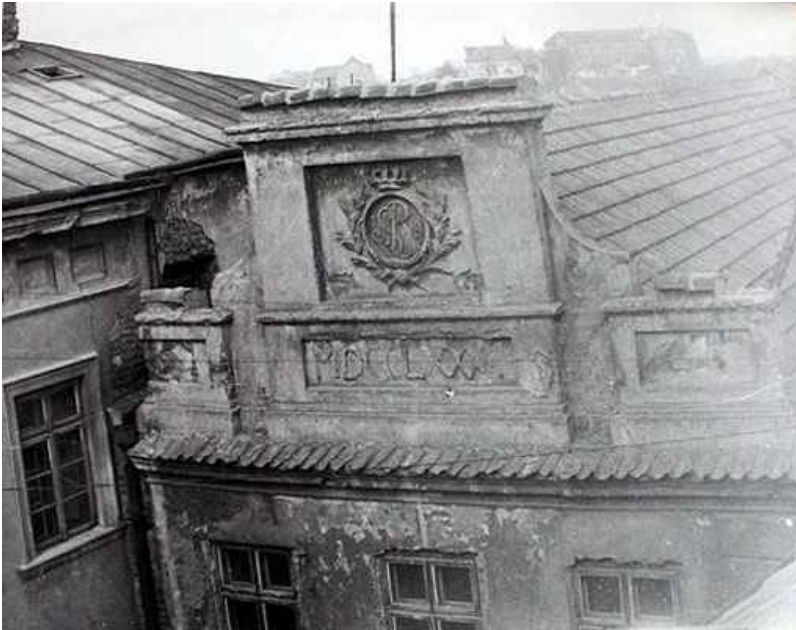
Fundamenty stosownie do spadku terenu założone są schodkowato, wykonane z kamienia i cegły, w górnej kondygnacji wyłącznie cegła na zaprawie wapiennej i cementowo-wapiennej /przeróbki 1954/. Brama obustronnie tynkowana, bez podpiwniczenia, dwukondygnacyjna, kryta dachem dwuspadowym pobitym dachówką.

Stan murów i pokrycia dobry, w partiach bocznych /dawne sklepy/ zawilgocenia wynikające z podciągania wody.

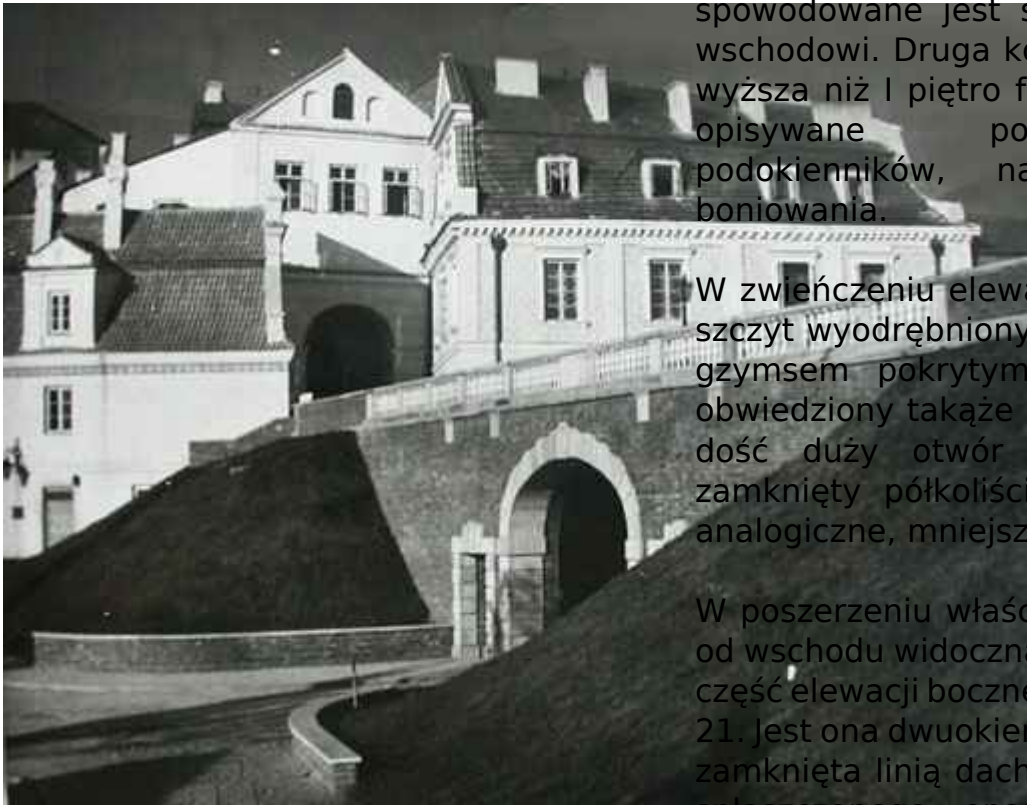
Elewacja tylna - od strony zamku /il. 26/, w obu kondygnacjach ma proporcje podwyższone w stosunku do fasady - wyższy też jest otwór przejazdu, co

spowodowane jest spadkiem terenu ku wschodowi. Druga kondygnacja znacznie wyższa niż I piętro fasady, trzy okna jak opisywane poprzednio, bez podokienników, na narożach pasy boniowania.

W zwieńczeniu elewacji prosty, trójkątny szczyt wyodrębniony słabo profilowanym gzymsem pokrytym dachówką. Szczyt obwiedzony także simą, posiada na osi dość duży otwór okienny strychowy zamknięty półkole, po bokach dwie analogiczne, mniejsze nieco płyciny.

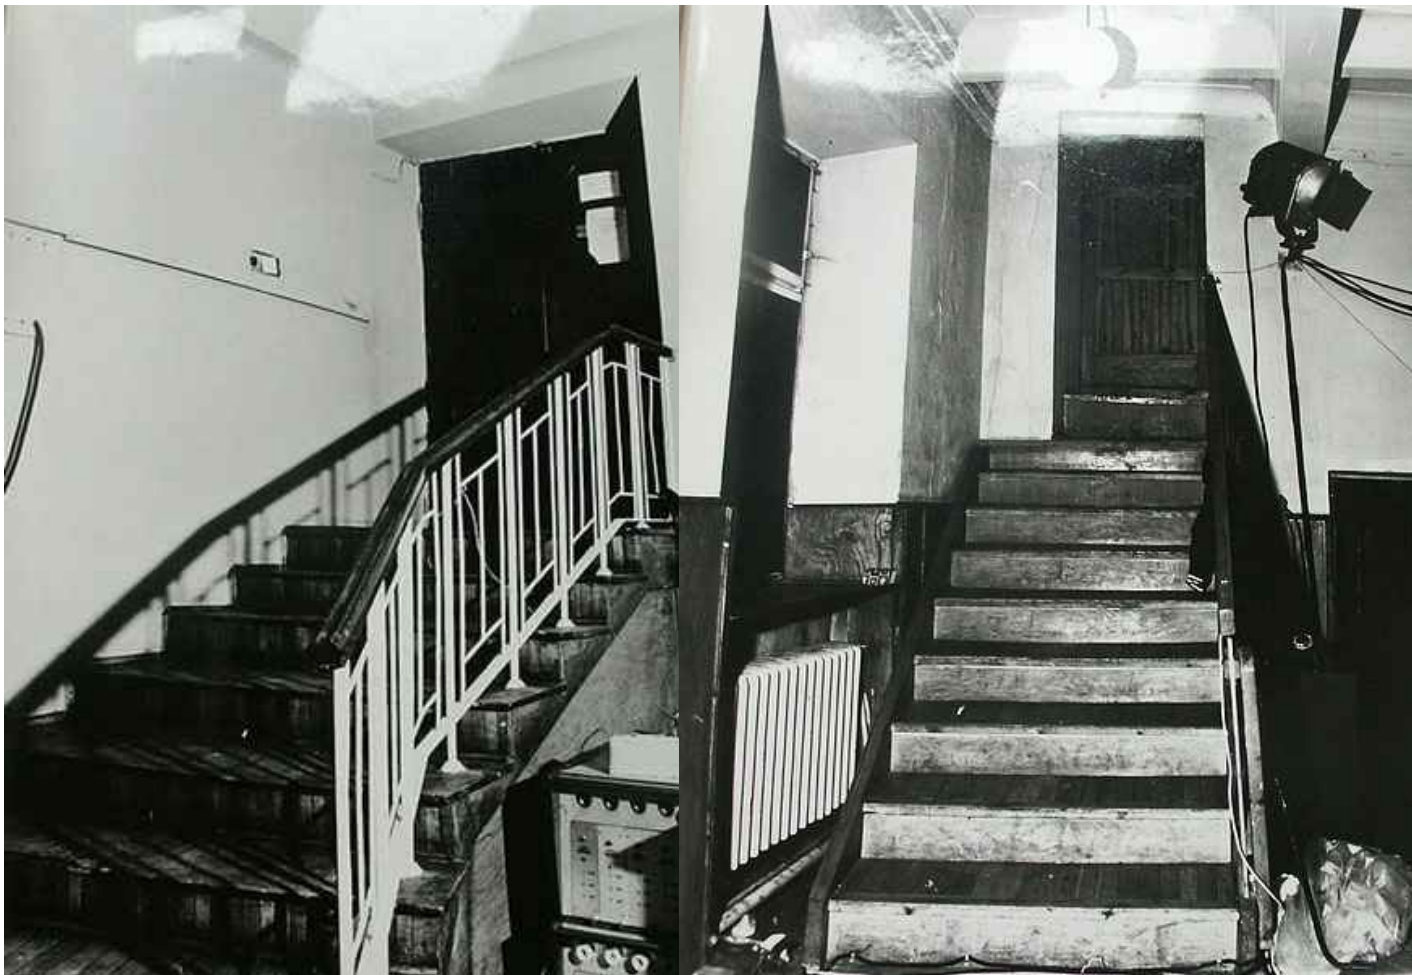
Dojście do sali od strony płn. zachodniej, z sieni kamienicy Grodzka 32-34 i korytarzem poprzez tę kamienicę oraz sąsiednią Grodzka 36, skąd jednobiegowe schody oparkietowane z balustradą z płaskownika i profilowanym pochwytem /il. 33/ Pod sceną /d. przedbramie/ znajduje się ciemne, niskie pomieszczenie służące jako zaplecze magazynowe, dostępne schodkami wzdłuż ściany wschodniej. W ten sposób została wykorzystana różnica poziomów pomiędzy d. bramą a przedbramiem /por. niskie pomieszczenie z koszowym oknem w końcu XIX w./ Obok wejścia do sali, w jej wnętrzu umieszczone są jednobiegowe schody na strych /il. 34/, rozwiązane identycznie jak w dojściu do sali.
