KUCZKA

**w kamienicy przy ulicy Reformackiej 23A w Chełmie
(obręb 0014, działka nr 920/1)**

Ekspertyza w ramach grantu
Żydowskiego Instytutu Historycznego
realizowanego przez Stowarzyszenie Panorama Kultur

Lublin 2022

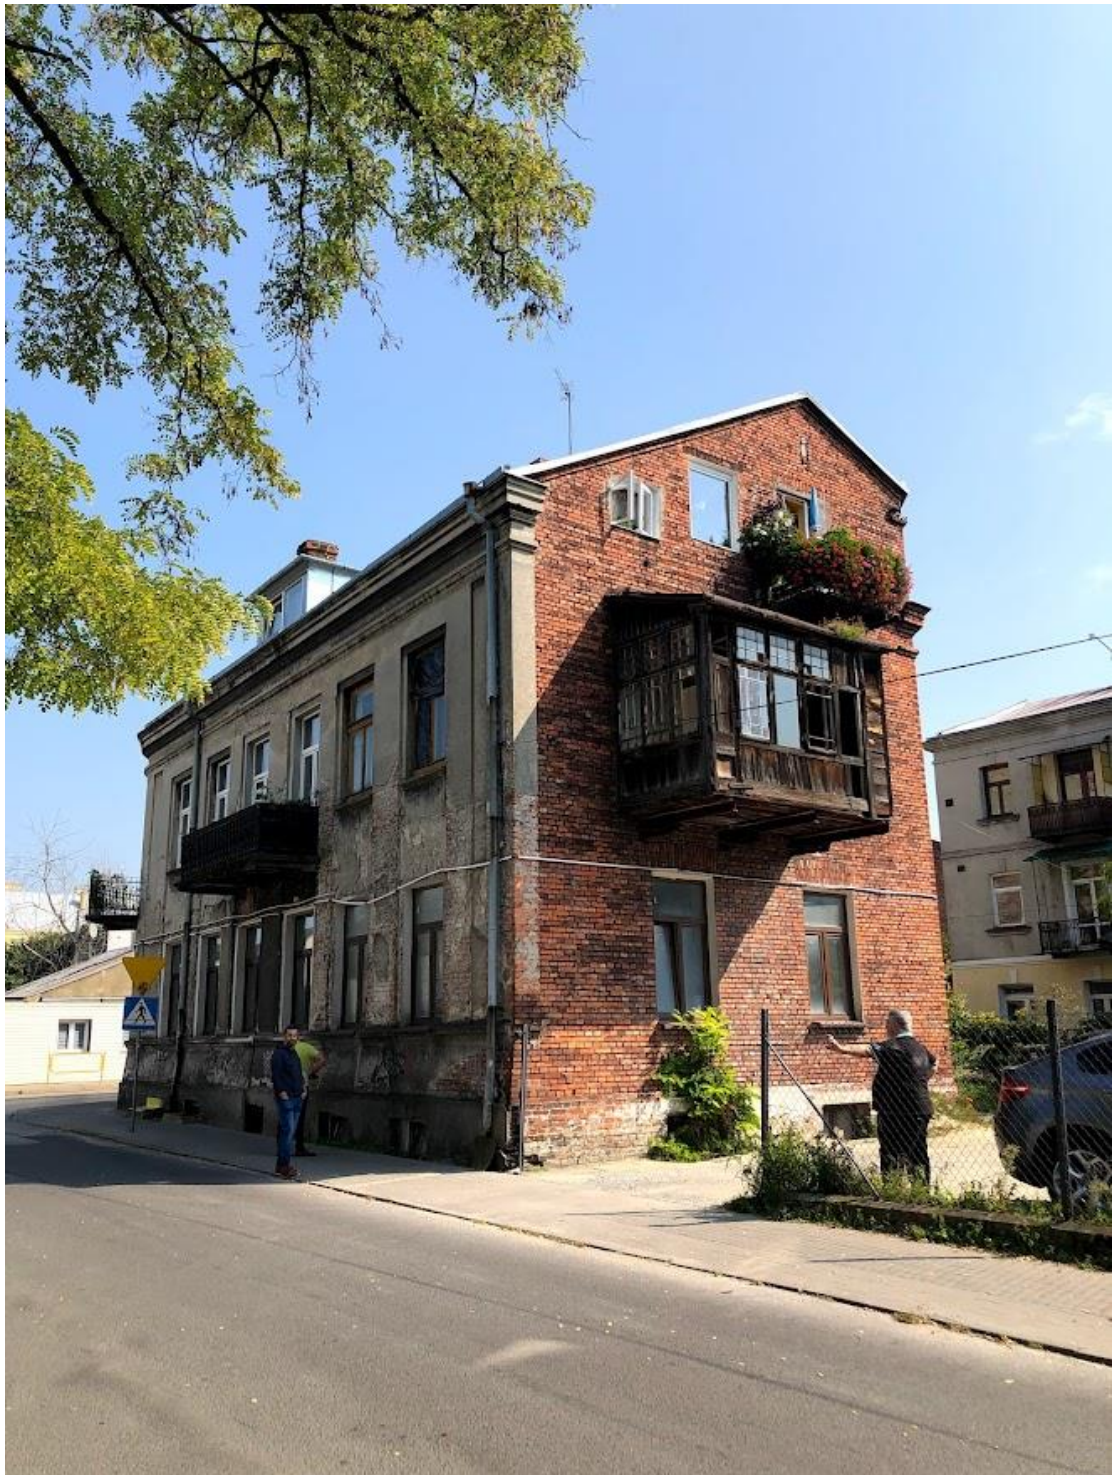
3. Kamienica przy ul. Reformackiej 23A w Chełmie, elewacja południowa, widok od ul. Ogrodowej, fot. Małgorzata Michalska – Nakonieczna, 2022 r.

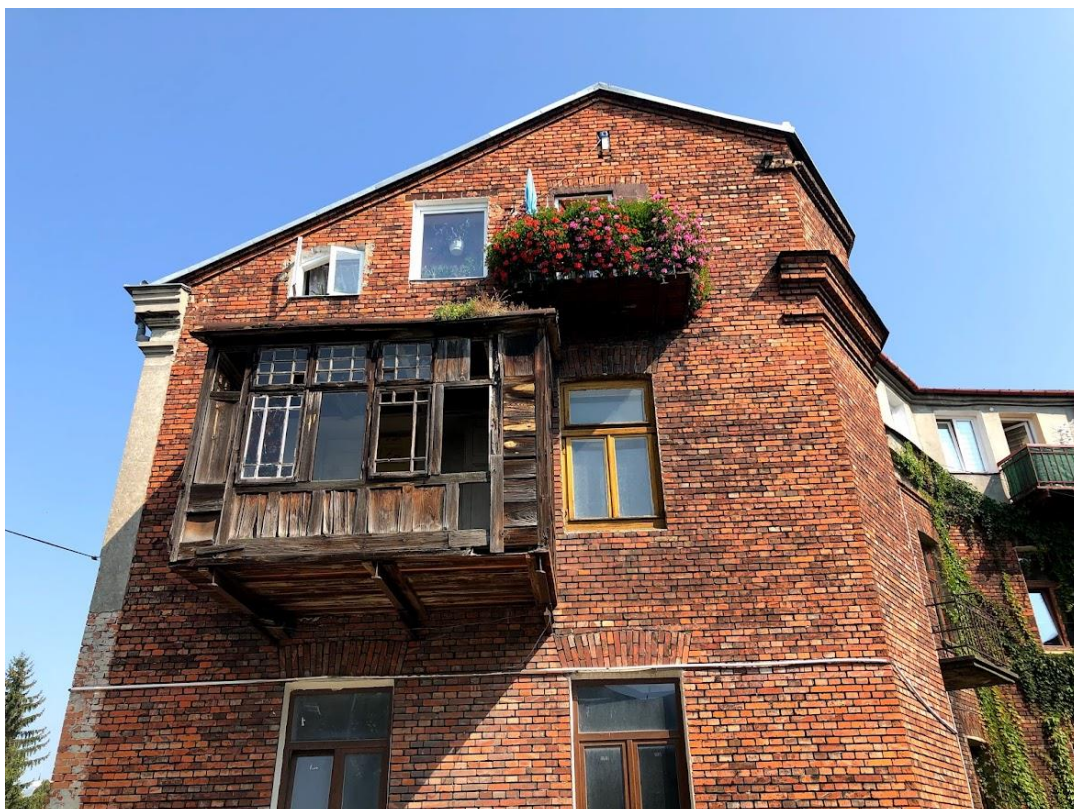
Kuczka znajduje się na szczytowej ścianie kamienicy stojącej przy skrzyżowaniu ulicy Reformackiej i Ogrodowej w Chełmie, na wysokości 1 pietra, przesunięta z osi elewacji ku zachodowi. Ramowa konstrukcja kuczki w całości wykonana z drewna, głównie sosnowego, została oparta na 3 stalowych dwuteownikach, umocowanych w ścianie budynku, wtórnie wzmocnionych dodatkowymi dwuteownikami, na 1/3 długości od ściany budynku. Kamienica została wzniesiona z cegły ceramicznej. Belki stalowe są zagłębione w ścianie na jej grubość, konstrukcja drewniana przymocowana do ściany żelaznymi hakami. Podłogę kuczki wykonano z 3 - calowych desek, spoczywających bezpośrednio na stalowych belkach.

4. Kuczka na południowej elewacji kamienicy przy ul. Reformackiej 23A w Chełmie, widok od ul. Ogrodowej, fot. Małgorzata Michalska – Nakonieczna, 2022 r.

Stan zachowania kuczki wymaga natychmiastowej ingerencji konserwatorskiej. Stan elementów drewnianych, szczególnie więźby dachowej, wskazuje na konieczność ich wymiany. Na skutek nieszczelności dachu zniszczeniu uległy płatwie i część krokwi. Wymianę należy przeprowadzić z zachowaniem rygorów konserwatorskich, to jest odtwarzając wiernie poszczególne elementy, tradycyjnymi metodami stolarskimi. Należy również wymienić blachę na dachu, z zachowaniem wymiaru arkuszy, w technice „na rąbek stojący”. Brakujące elementy ścian należy dorobić według zachowanych elementów, czemu sprzyja ich powtarzalność. Wiele elementów ścian wydaje się nie wymagać wymiany, a jedynie oczyszczenia i zabezpieczenia, np. niektóre okna.

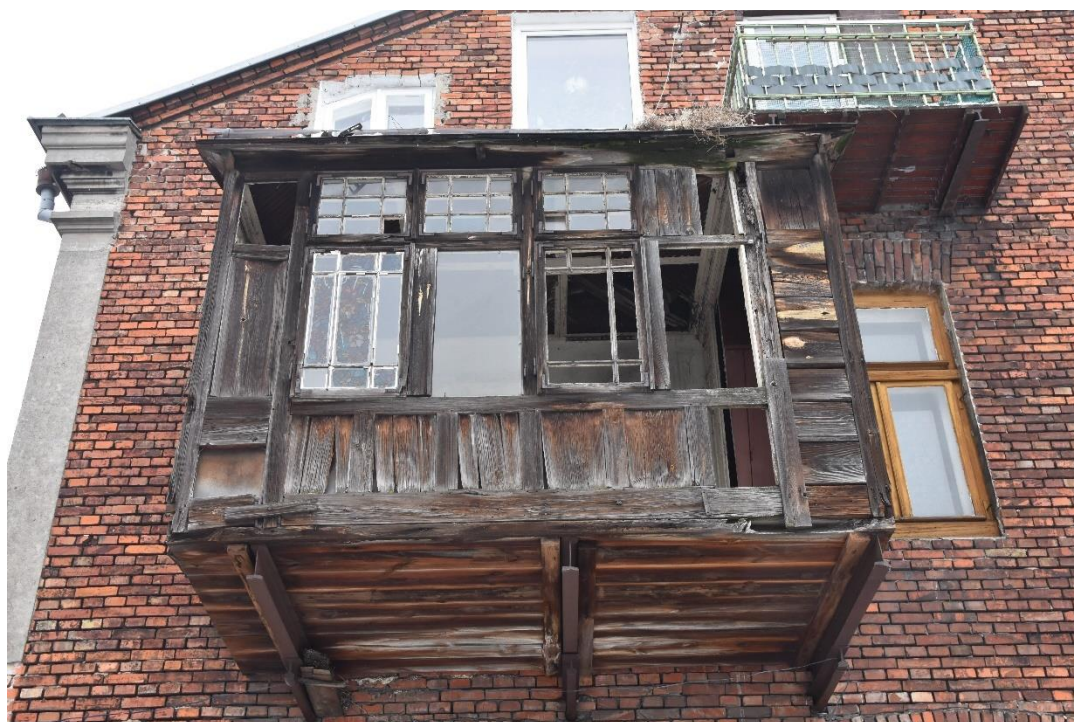
- kwaterowych okien. Ściana południowa pięcioosiowa, ściana zachodnia – trójosiowa, ściana wschodnia ślepa – stanowi plecy szafy – zimnego szabaśnika, wbudowanego we wnętrze kuczki. Okna w partii środkowej – wysokie, prostokątne w partii górnej kwadratowe.

5. Kuczka na kamienicy przy ul. Reformackiej 23A w Chełmie, elewacja południowa, fot. Monika Puła, 2022 r.

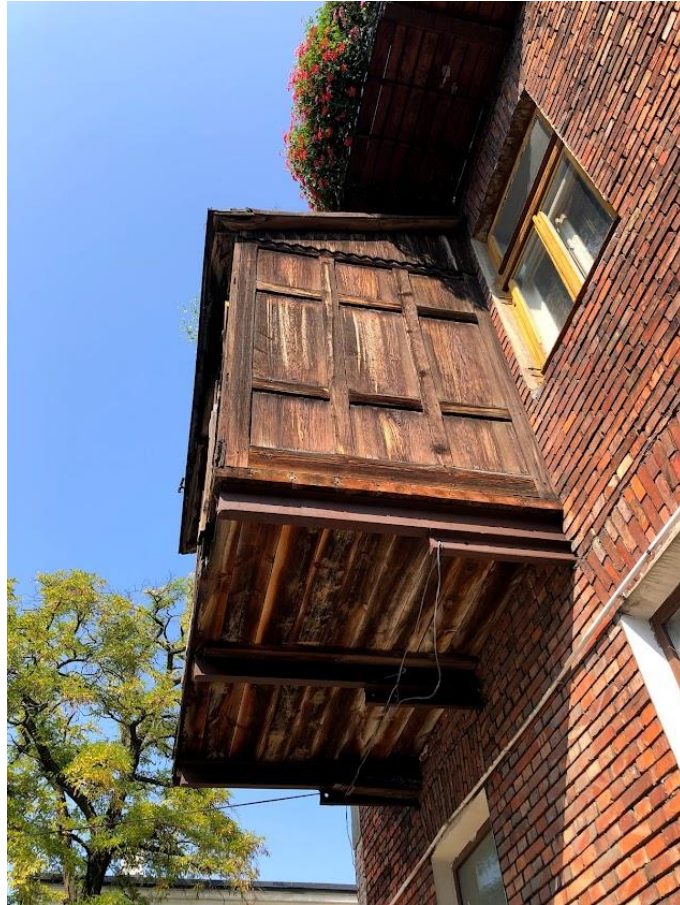
6. Kuczka na kamienicy przy ul. Reformackiej 23A w Chełmie, elewacja wschodnia, fot. Małgorzata Michalska – Nakonieczna, 2022 r.

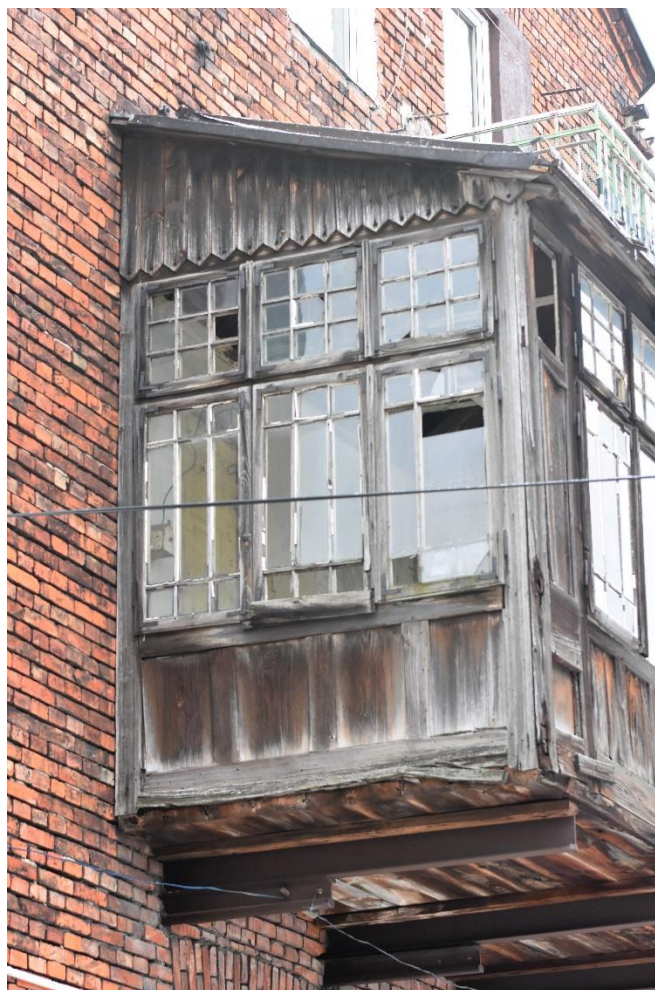
8. Kuczka na kamienicy przy ul. Reformackiej 23A w Chełmie, elewacja zachodnia, fot. Monika Puła, 2022 r.

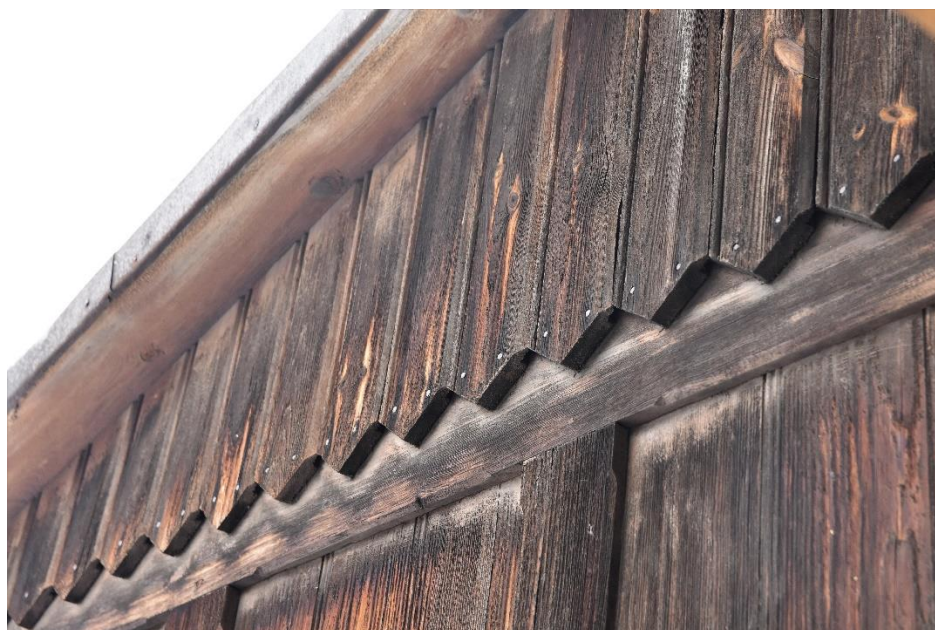
9. Kuczka na kamienicy przy ul. Reformackiej 23A w Chełmie, detal elewacji wschodniej, fot. Małgorzata Michalska – Nakonieczna, 2022 r.

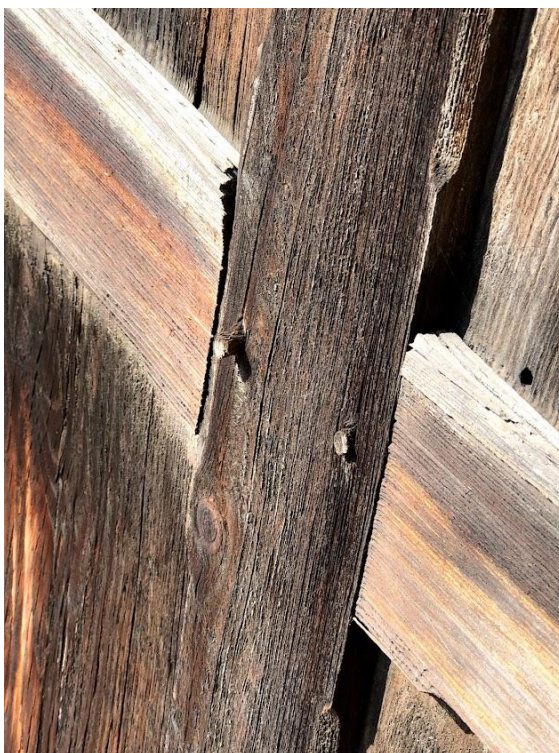
Ściany kuczki w stolarskiej konstrukcji ramowej, łączonej na drewniane kątki, wypełnione są w partii cokołu płytynowymi panelami, a wyżej dwoma rzędami 9

10. Kuczka na kamienicy przy ul. Reformackiej 23A w Chełmie. Sposób łączenia konstrukcji drewnianej na kołki, fot. Małgorzata Michalska – Nakonieczna, 2022 r.

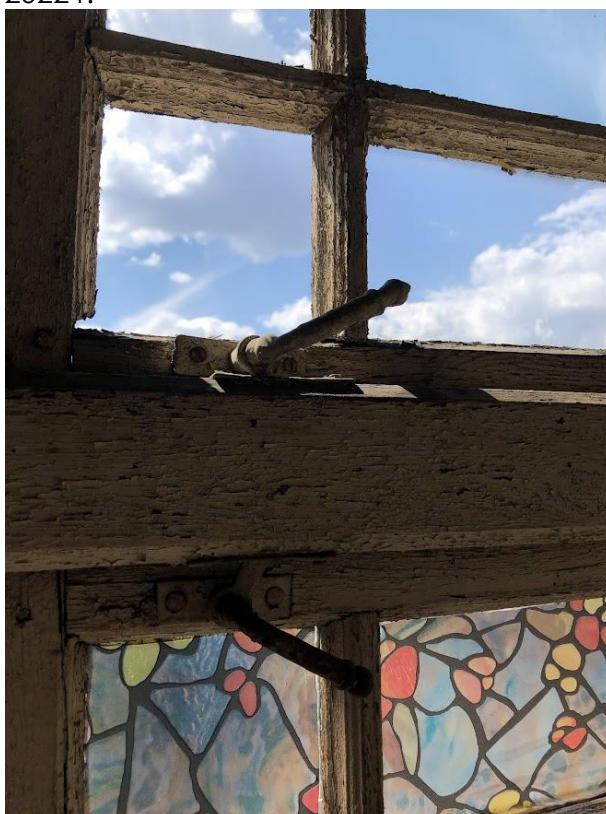
11. Kuczka na kamienicy przy ul. Reformackiej 23A w Chełmie. Detal okna, fot. Małgorzata Michalska – Nakonieczna, 2022 r.

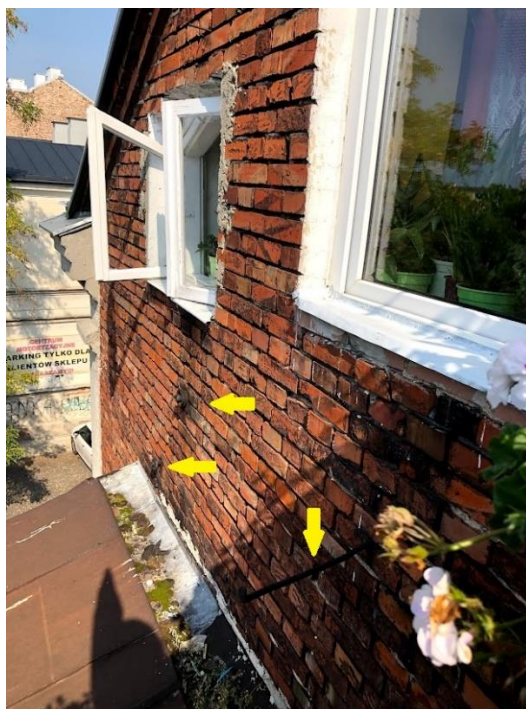
Zachowały się następujące części mechanizmu otwierającego klapę: 2 kołowrotki w metalowych obudowach (brak korby), stalowa linka (fragmenty nawinięte na kołowrotek), 2 rolki/bloczki w ścianie kamienicy, nad dachem kuczki).

12. Kuczka na kamienicy przy ul. Reformackiej 23A w Chełmie. Elementy mechanizmu podnoszenia kłap dachowych, umieszczone w ścianie kamienicy, nad dachem kuczki, fot. Małgorzata Michalska – Nakonieczna, 2022 r.

Istnieje możliwość przywrócenia funkcji otwierania klap dachu, z uwagi na zachowaną większość elementów mechanizmu. Brakuje jedynie dwóch żelaznych rolek, niegdyś zamontowanych w ścianie budynku, nad klapą wschodnią. Na stan budynku mają wpływ warunki atmosferyczne. Obiekt jest usytuowany na ścianie południowej budynku, co sprzyja osuszaniu, natomiast w momentach suszy i wysokich temperatur letnich, drewno nadmiernie się kurczy. W związku z tym podczas wymiany należy używać drewna wysokiej jakości, dobrze sezonowanego, a co za tym idzie odpornego na zmiany klimatyczne.

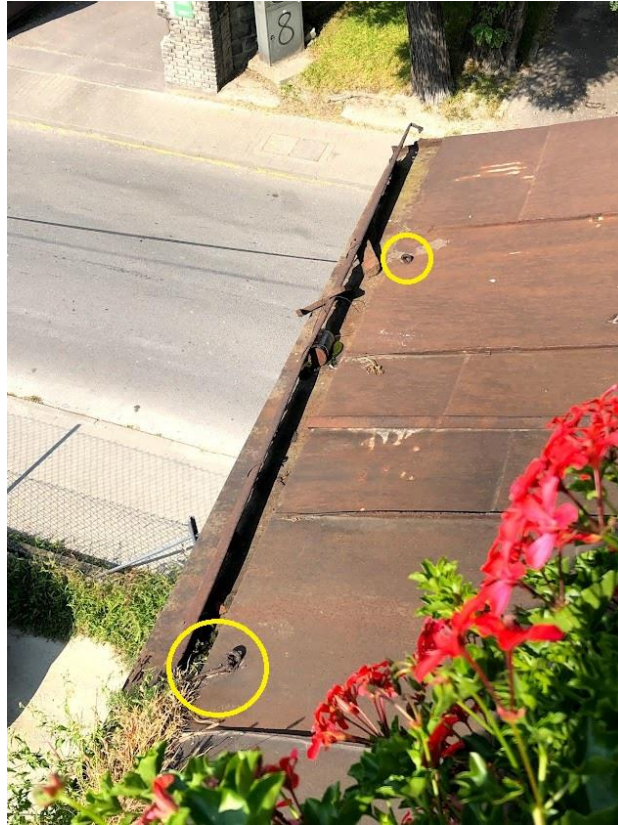
System podnoszenia dachu przedmiotowej kuczki składa się z dwóch kołowrotków umieszczonych na ścianie budynku, we wnętrzu kuczki. Na rolki kołowrotków, za pomocą niezachowanych korb, nawijano stalową linkę (częściowo zachowaną), przymocowaną do klap dachu. Linki były prowadzone z wnętrza kuczki przez prowadnice wydrążone w płatwi dachu, ku dwóm parom żeliwnych rolek, umocowanych w ścianie kamienicy, nad dachem. Klapy unoszono kręcąc korbami. Pierwszą unoszono klapę od strony zachodniej, a następnie wschodniej i blokowano je w pozycji otwartej, za pomocą żelaznego dystansu, w formie pręta wygiętego w literę „L”, zahaczając o niego żeliwne ogniwo klapy. Kołowrotki miały funkcję blokady powrotnej.

14. Kuczka na kamienicy przy ul. Reformackiej 23A w Chełmie. Dach kuczki widziany z góry. Oznaczono ogniwa do podnoszenia kłap, do których mocowano koniec linki stalowej. fot. Małgorzata Michalska – Nakonieczna, 2022 r.

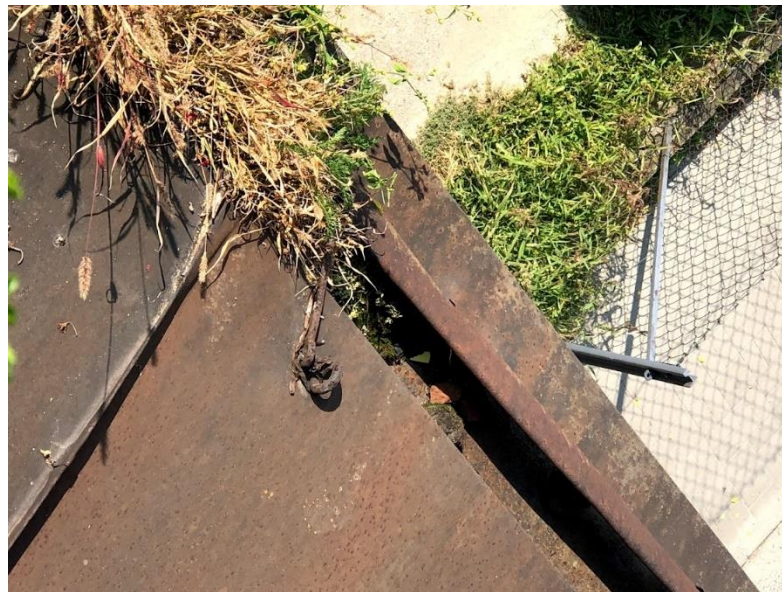
15. Kuczka na kamienicy przy ul. Reformackiej 23A w Chełmie. Dach kuczki widziany z góry. Widoczne ogniwo do mocowania końca linki stalowej oraz element do zaczepiania o dystans, w celu unieruchomienia kłapy w pozycji otwartej (?). fot. Małgorzata Michalska – Nakonieczna, 2022 r.

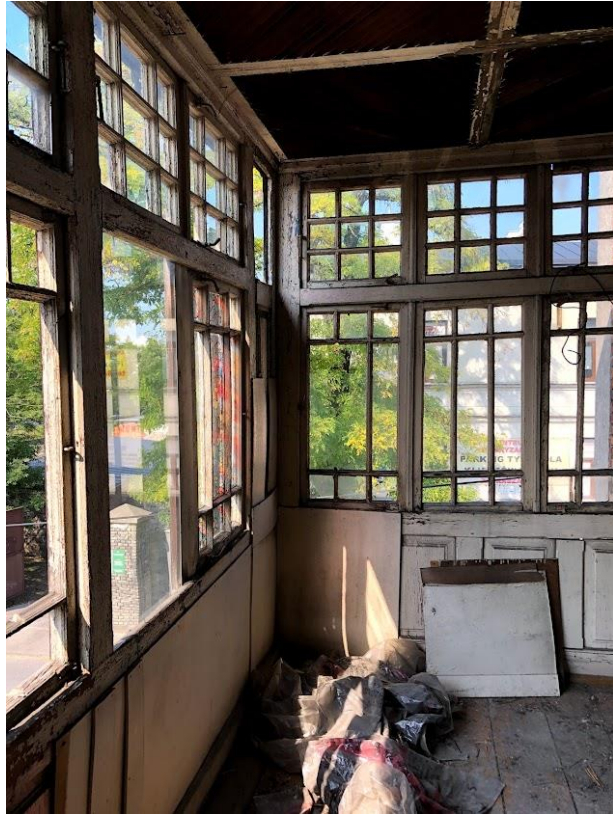
16. Wnętrze kuczki na kamienicy przy ul. Reformackiej 23A w Chełmie. Widok na południowy - zachód, fot. Małgorzata Michalska – Nakonieczna, 2022 r.

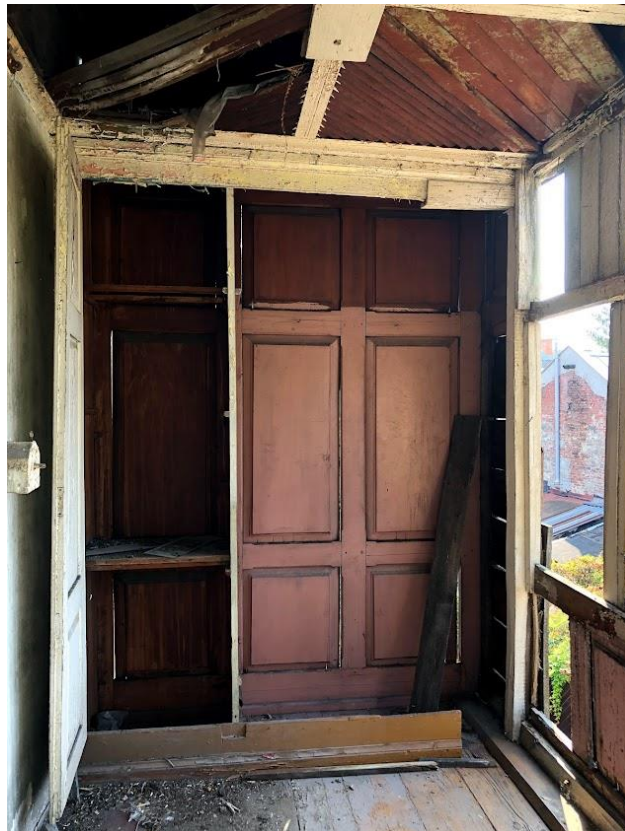
17. Wnętrze kuczki na kamienicy przy ul. Reformackiej 23A w Chełmie. Widok ku wschodowi, fot. Małgorzata Michalska – Nakonieczna, 2022 r.

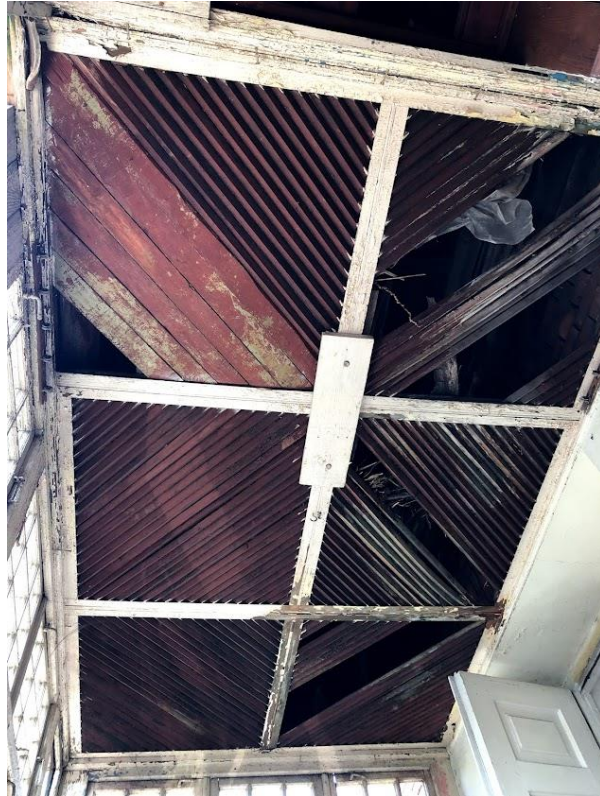
Wnętrze przykryte obrzędowym stropem zwanym *schach*, któremu nadano formę prostokątnej ramy, podzielonej na 6 kwater wypełnionych, ustawionymi pod kątem listewkami.

18. Wnętrze kuczki na kamienicy przy ul. Reformackiej 23A w Chełmie. Schach – rytualne przekrycie, fot. Małgorzata Michalska – Nakonieczna, 2022 r.

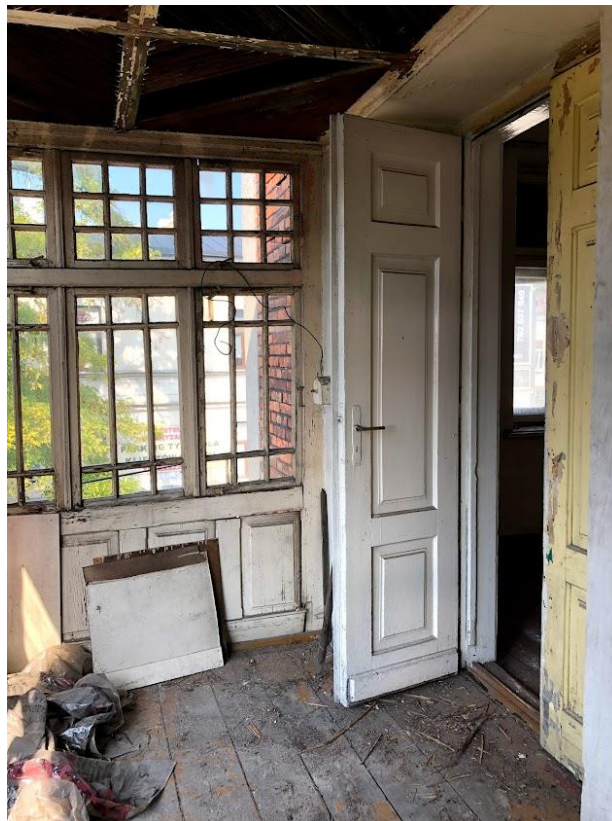
Kuczka przynależy do mieszkania, które zostało wtórnie podzielone na dwa mniejsze. Pierwotnie wejście do niej prowadziło, przez zachowane dwuskrzydłowe, płycinowe drzwi, z jadalni, sąsiadującej z kuchnią i salonem.

19. Wnętrze kuczki na kamienicy przy ul. Reformackiej 23A w Chełmie.
20. Drzwi prowadzące z jadalni do wnętrza kuczki, fot. Małgorzata Michalska – Nakonieczna, 2022 r.

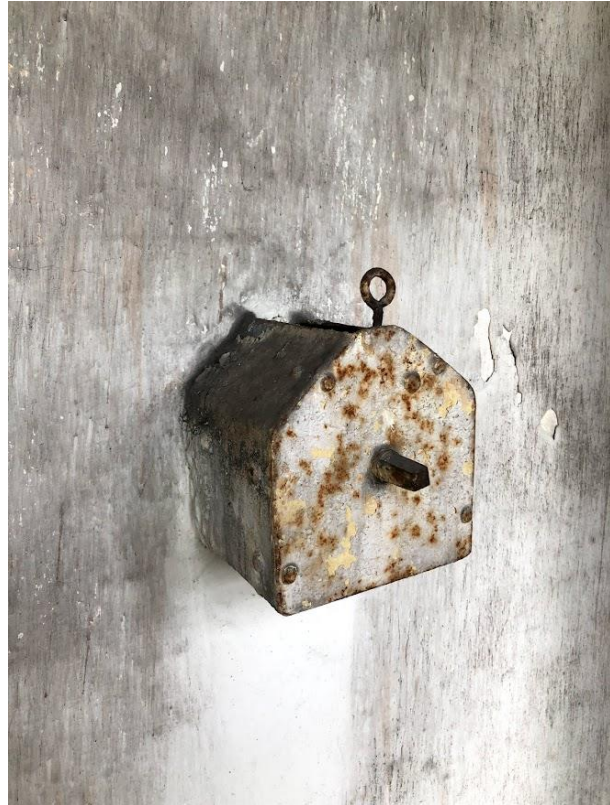
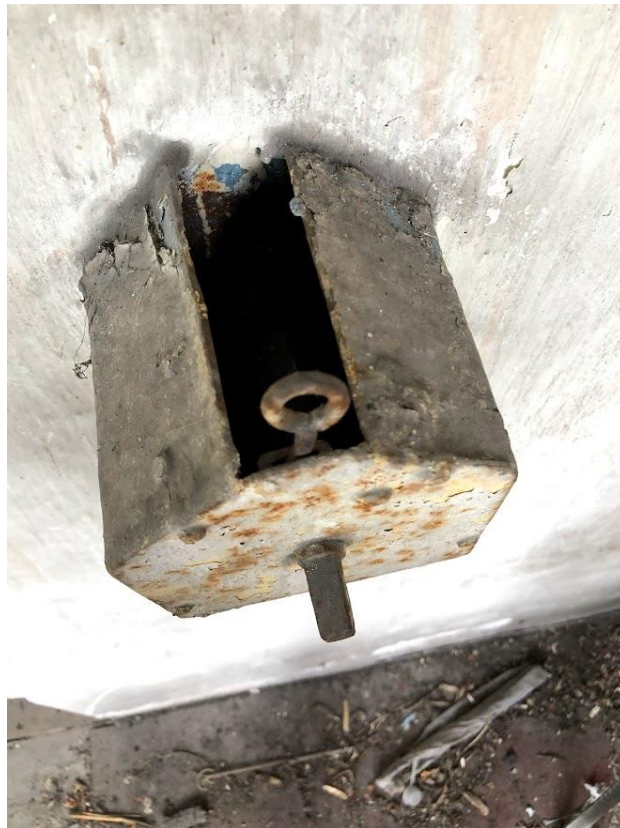
20, 21. Wnętrze kuczki na kamienicy przy ul. Reformackiej 23A w Chełmie. Kołowrotek do podnoszenia kłap w dachu. fot. Małgorzata Michalska – Nakonieczna, 2022 r.

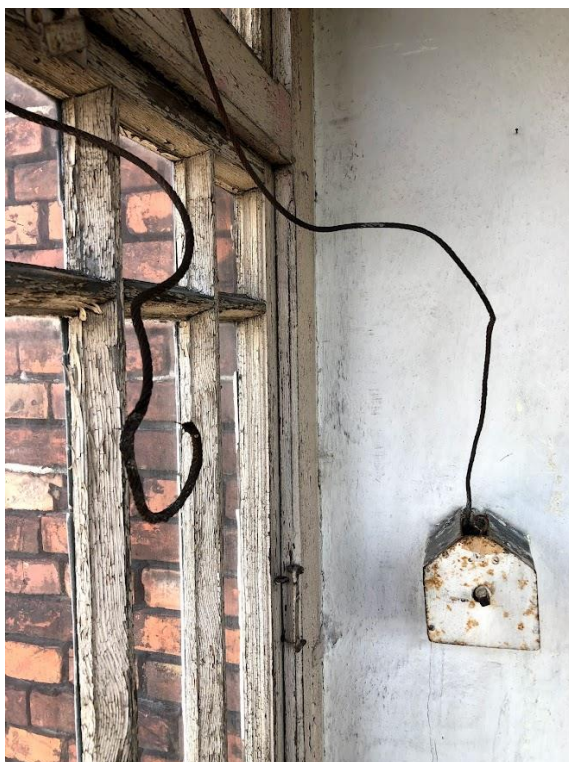
22. Wnętrze kuczki na kamienicy przy ul. Reformackiej 23A w Chełmie. Kołowrotek do podnoszenia kłap w dachu z fragmentem stalowej linki, fot. Małgorzata Michalska – Nakonieczna, 2022 r.

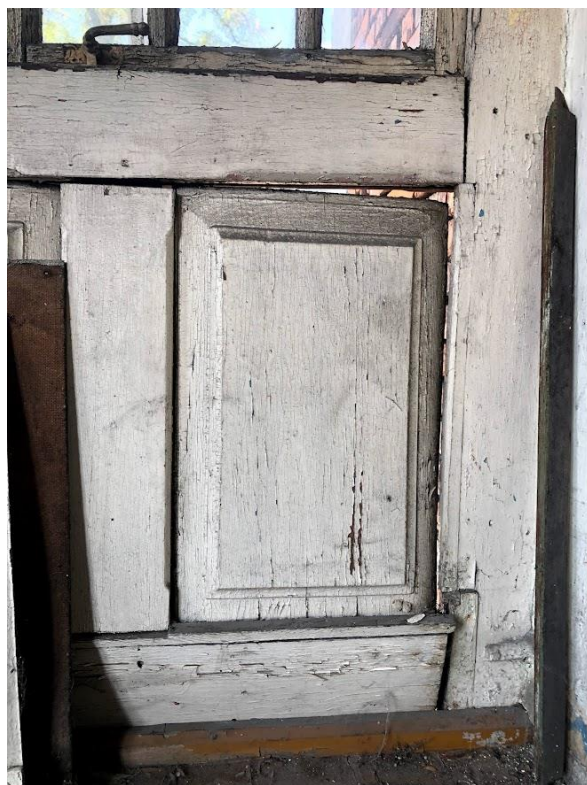
23. Wnętrze kuczki na kamienicy przy ul. Reformackiej 23A w Chełmie. Jedna z drewnianych płycin wypełniająca ściany w dolnej partii, fot. Małgorzata Michalska – Nakonieczna, 2022 r.
