a) Rozpoznanie historyczne

b) Stan zachowania i wartości

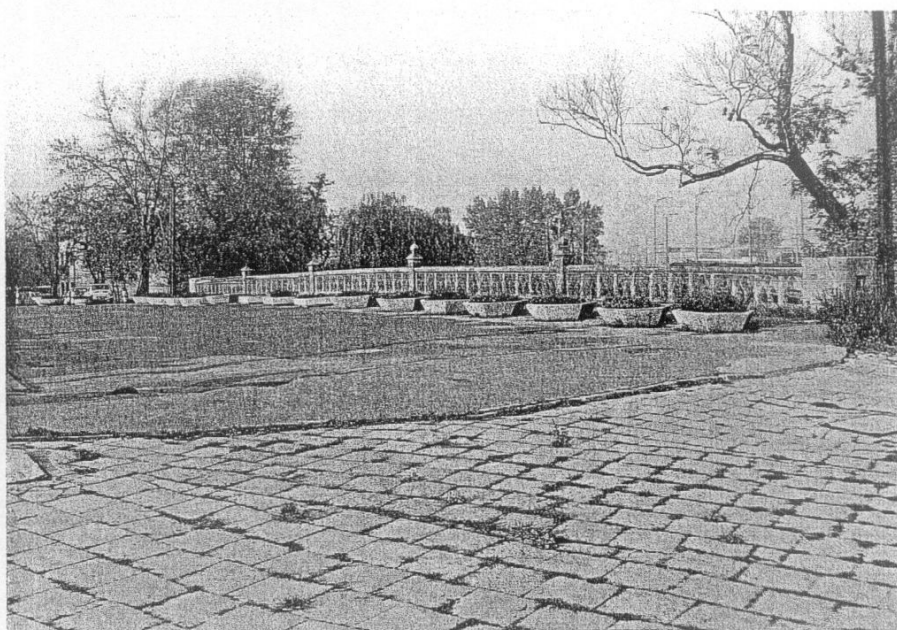
5) Most na Bystrzycy ciąg pieszy na moście.
Fot. J. Studziński, 1995 ; neg. w posiad. PSOZ Lublin.
