MŁYN MOTOROWY LIBERMANA, ul Szańcowa Nr 3 - 5 (dawniej Oboźna Nr 5)

c) Stan zachowania zespołu

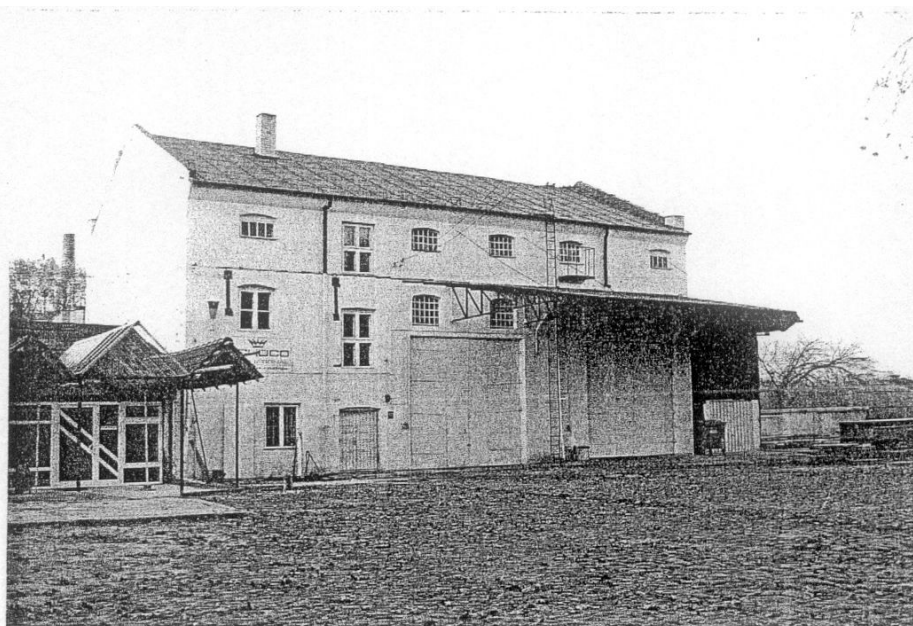
Budynek młyna właściwego (il. 2 - 3) założony jest na prostokącie, trzykondygnacyjny, kryty dachem dwuspadowym pobitym blachą ocynkowaną : o niewyodrębnionych szczytach. Obie elewacje krótsze ślepe, dłuższa 6 - osiowa, z których północna posiada na pierwszej osi pseudoryzalit przenoszący wysokość budynku, prosto zakończony. W elewacji południowej dwie duże kwadratowe płyciny, nad którymi jednopłaciowe blaszane zadaszenie na stalowych wspornikach.

Pierwotne otwory okienne są zamknięte odcinkowo, bez obramień, o wielokwaterowej stolarce. W górnej kondygnacji mniejsze niż w środkowej. Z tym, że znaczna ilość okien uległa przekształceniu na duże prostokątne, o krzyżowej stolarce.

2) Dawny młyn motorowy Libermana ob. Państwowe Zakłady Zbożowe, widok od południa.
Fot. J. Studziński, 1995 ; neg. w posiadaniu PSOZ Lublin.
